Evaluación Estructural y Modelado Predictivo del Pavimento Flexible en Zonas Rurales: Un Caso de Estudio en la Carretera Puente Palca – Palca

Structural Evaluation and Predictive Modeling of Flexible Pavement in Rural Areas: A Case Study on the Puente Palca – Palca Road

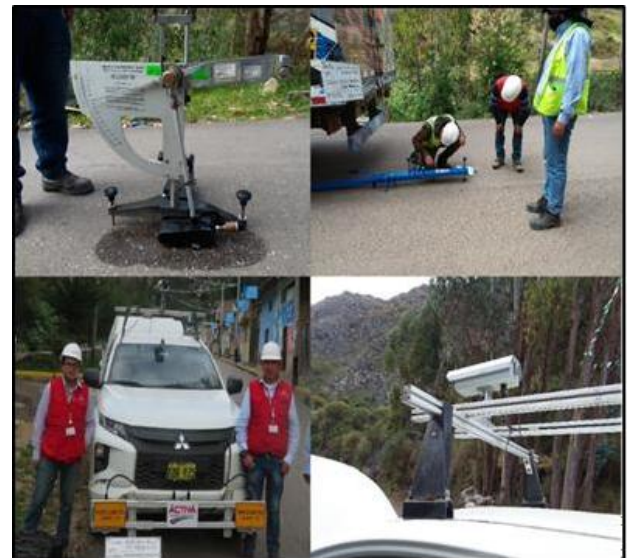
Figura 2.

- **Deflectometría con Viga Benkelman:** Se utilizó la deflectometría con viga Benkelman para medir la capacidad de carga del pavimento en los puntos seleccionados. Esta técnica es fundamental para caracterizar la elasticidad del pavimento y evaluar su comportamiento estructural bajo cargas vehiculares, Figura 2, (Dan et al., 2020).

Ensayos técnicos de ingeniería realizados en campo: péndulo británico, deflectometría con viga Benkelman y perfilómetro láser en el pavimento flexible.

Figura 2 ilustra los ensayos técnicos realizados en campo, como la deflectometría y el análisis de macrotextura, así como los instrumentos empleados en el estudio. Esta figura es clave para comprender el proceso de evaluación estructural del pavimento.

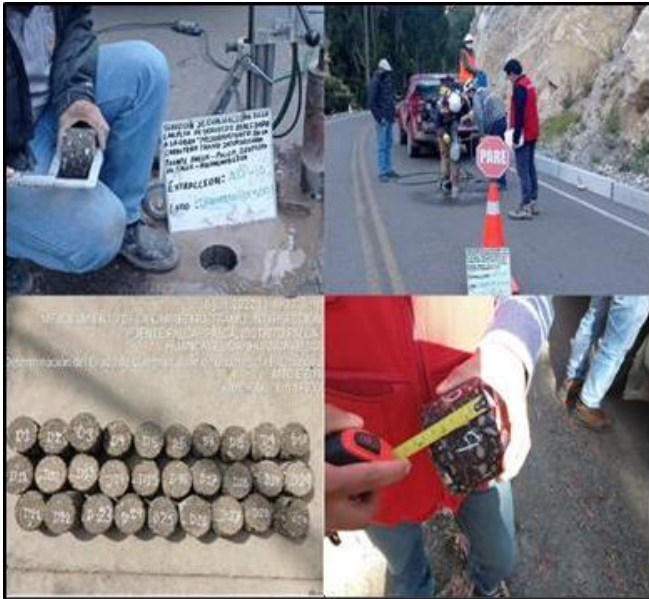
Figura 3.

Extracciones de núcleos diamantinos del pavimento flexible.

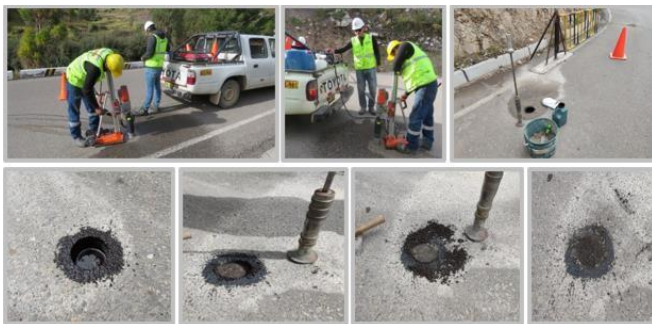
Figura 5.
 Extracción y reposición de muestras.
