Evaluación Estructural y Modelado Predictivo del Pavimento Flexible en Zonas Rurales: Un Caso de Estudio en la Carretera Puente Palca – Palca

Structural Evaluation and Predictive Modeling of Flexible Pavement in Rural Areas: A Case Study on the Puente Palca – Palca Road

Artículo científico

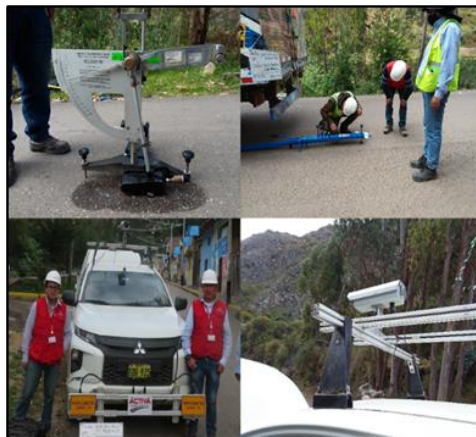
capacidad de carga del pavimento en los puntos seleccionados. Esta técnica es fundamental para caracterizar la elasticidad del pavimento y evaluar su comportamiento estructural bajo cargas vehiculares, Figura 2, (Dan et al., 2020).

Ensayos técnicos de ingeniería realizados en campo: péndulo británico, deflectometría con viga Benkelman y perfilómetro láser en el pavimento flexible

Figura 2 ilustra los ensayos técnicos realizados en campo, como la deflectometría y el análisis de macrotextura, así como los instrumentos empleados en el estudio. Esta figura es clave para comprender el proceso de evaluación estructural del pavimento.

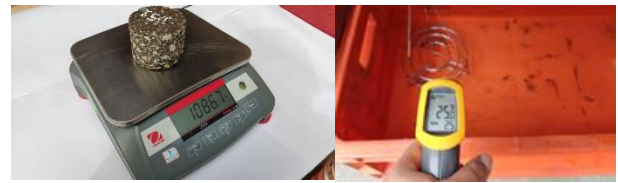
Figura 4

Caracterización de las muestras

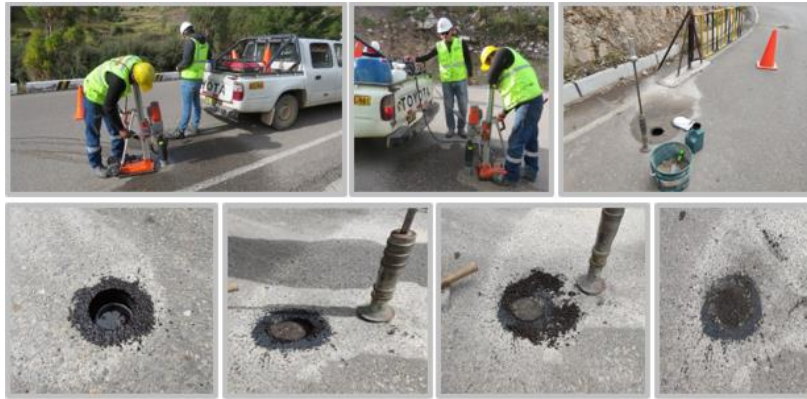
Figura 5

Extracción y reposición de muestras

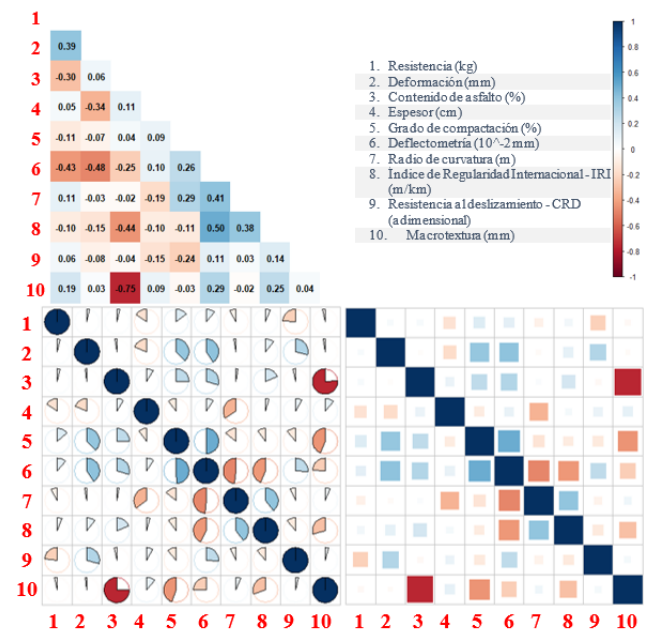
El análisis de correlación entre los parámetros estructurales del pavimento y su funcionalidad reveló información clave sobre el comportamiento del pavimento flexible en la sección de la carretera Puente Palca – Palca. El grado de compactación mostró una correlación negativa significativa con la resistencia al deslizamiento ($r = -0.560, p < 0.05$), lo que indica que un aumento en la compactación reduce la fricción superficial, como se ilustra en la Figura 6. De manera similar, se observó una correlación negativa entre la deflectometría y el Índice Internacional de Rugosidad (IRI) ($r = -0.470, p < 0.05$), como se presenta en la Figura 20, lo que implica que mayores deflexiones se asocian con una menor calidad de la superficie y comodidad de la conducción. Además, la Figura 6 mostró una fuerte correlación negativa entre el radio de curvatura y la deflectometría ($r = -0.786, p < 0.01$), destacando el impacto de las deflexiones incrementadas en la eficiencia de la distribución de carga y la integridad estructural. Adicionalmente, la relación entre la macrotextura y el contenido de asfalto, representada en la Figura 7, reveló una correlación negativa significativa ($r = -0.579, p < 0.05$), lo que sugiere que un mayor contenido de

Análisis correlacional entre las sub-variables relacionadas con la condición estructural de la carpeta asfáltica y la serviciabilidad del pavimento flexible
